Pölynsidonta bitumiemulsiolla

Väliraportti pölynsidontakokeilusta bitumiemulsiolla mt 5516:lla Itä-Karttulassa ja
pt 16005:lla Vesannolla

Tielaitos
Savo-Karjalan tiepiiri
Päällysteyksikkö

Kuopio 1997

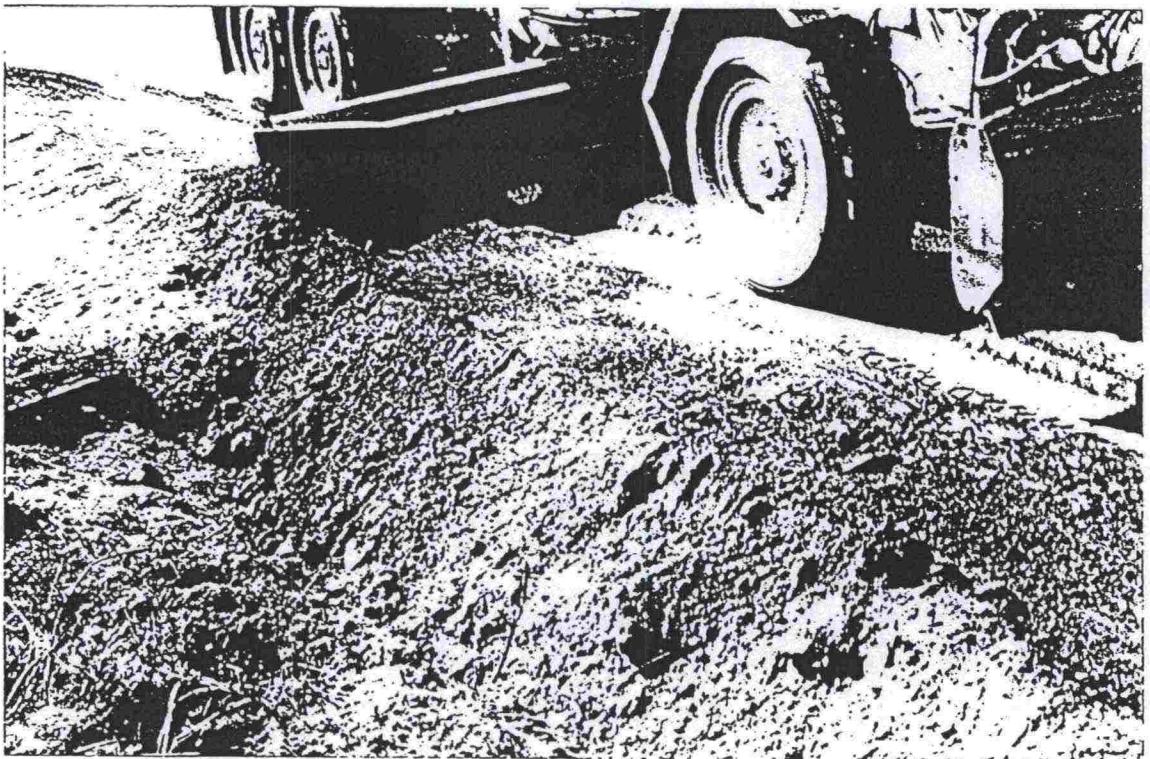
Alussa (pl 0062 - 0082) koneella oli sideaineen syöttöhäiriö. Ensimmäisen osuuden loppupuolella (pl 0860) tien vasen laita oli erittäin pehmeä, jolloin käsittelysyvyys nousi tien laidassa 20 cm:iin (kuva 5). Kohta käsiteltiin bitumiemulsiolla, jonka jälkeen tiivistettiin ja kaksi tuntia tämän jälkeen höylättiin.

Kuva 5: Pehmeä tienreuna Pohjainvedellä.

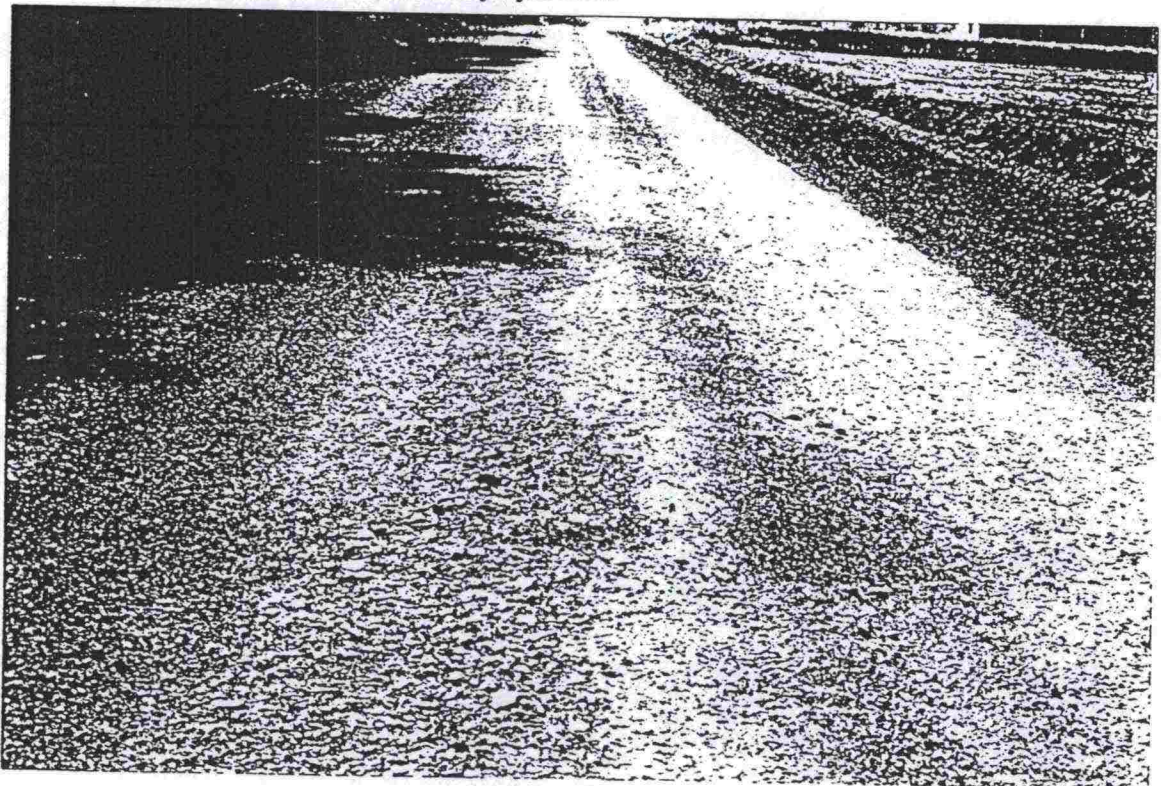
Osuudet pölisivät huomattavasti enemmän kuin vertailuosuudet ja irtoainesta oli runsaasti. Bitumiemulsio ei sitonut hienoainesta riittävästi. Osuudet olivat tästä johtuen myös urautuneet voimakkaasti. Bitumiemulsioilla Bie-K0 ja Bie-P1KOE käsitellyillä osuuksilla ei ollut juurikaan eroa. Molemmat olivat yhtä heikkotasoisia. Kuvissa 13 ja 14 on esitetty molempien koeteiden 1,5 %-osuudet viikko käsittelyn jälkeen.

Kuva 13: Itä-Karttulan, mt 5516, 1,5%-osuus viikko käsittelystä. Kuntoluokka 4,7.

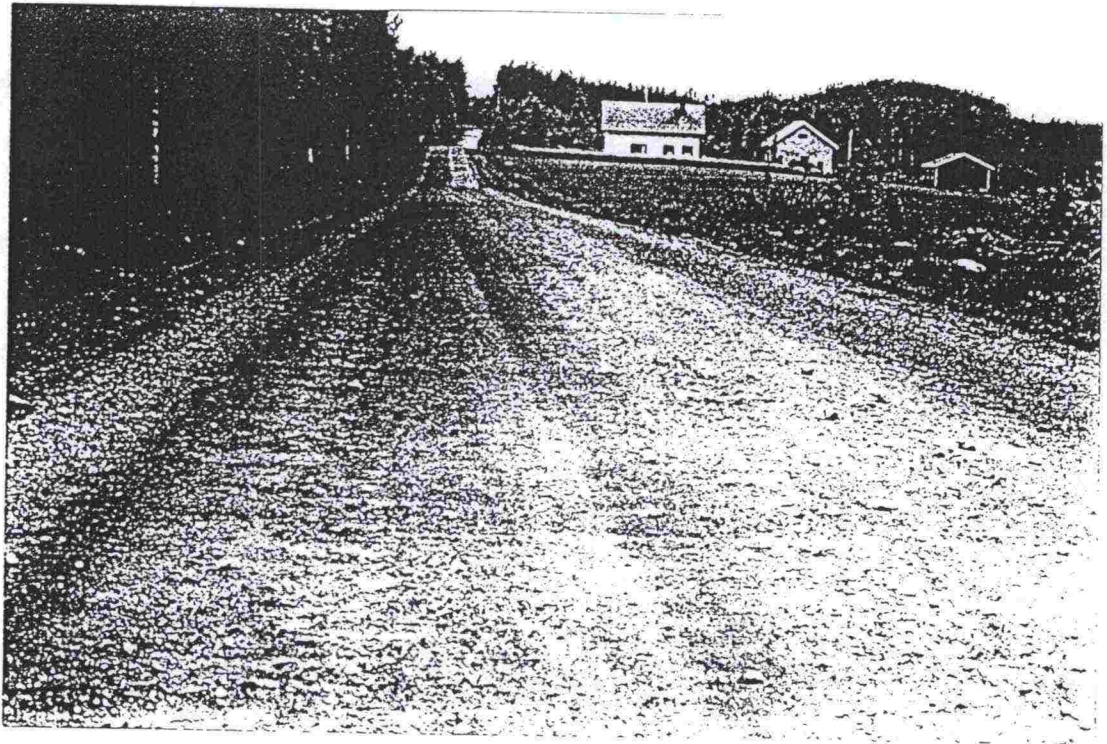
Kuva 15: Itä-Karttulan, mt 5516, 1%-osuus kaksi viikkoa käsittelystä. Kuntoluokka 3,6 ja kuntoindeksi 60.

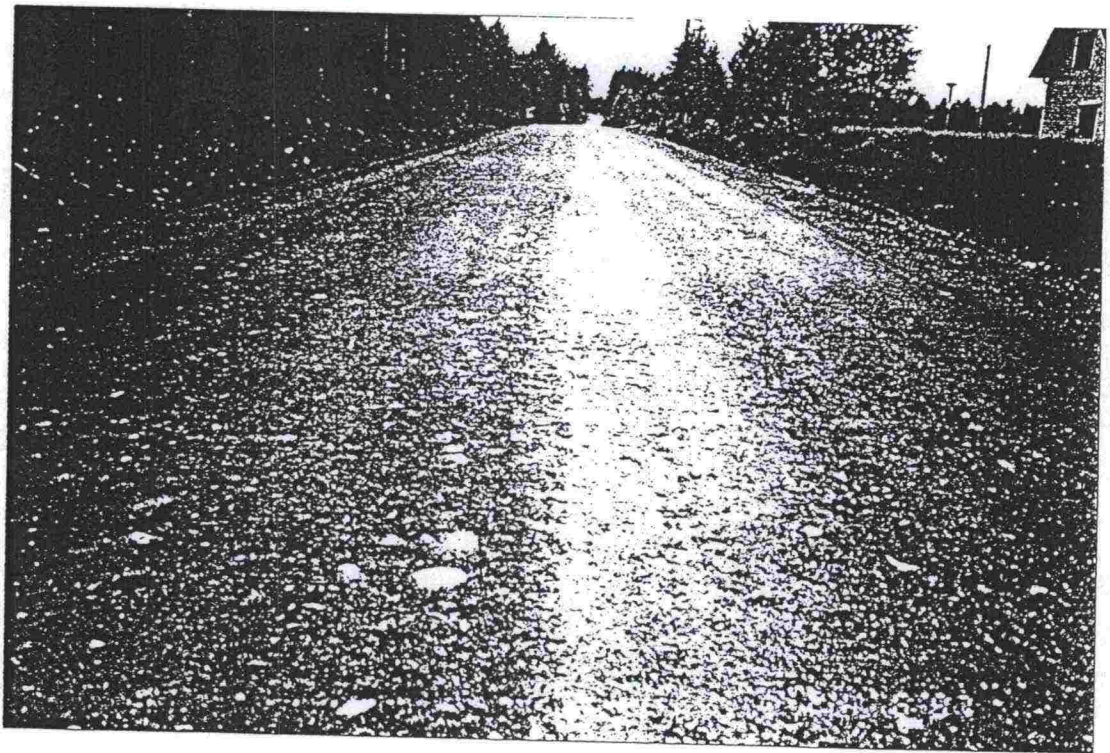
Kuva 16: Itä-Karttulan, mt 5516, 1,5 %-osuus kolme viikkoa käsittelystä. Kuntoluokka 4,3 ja kuntoindeksi 77.

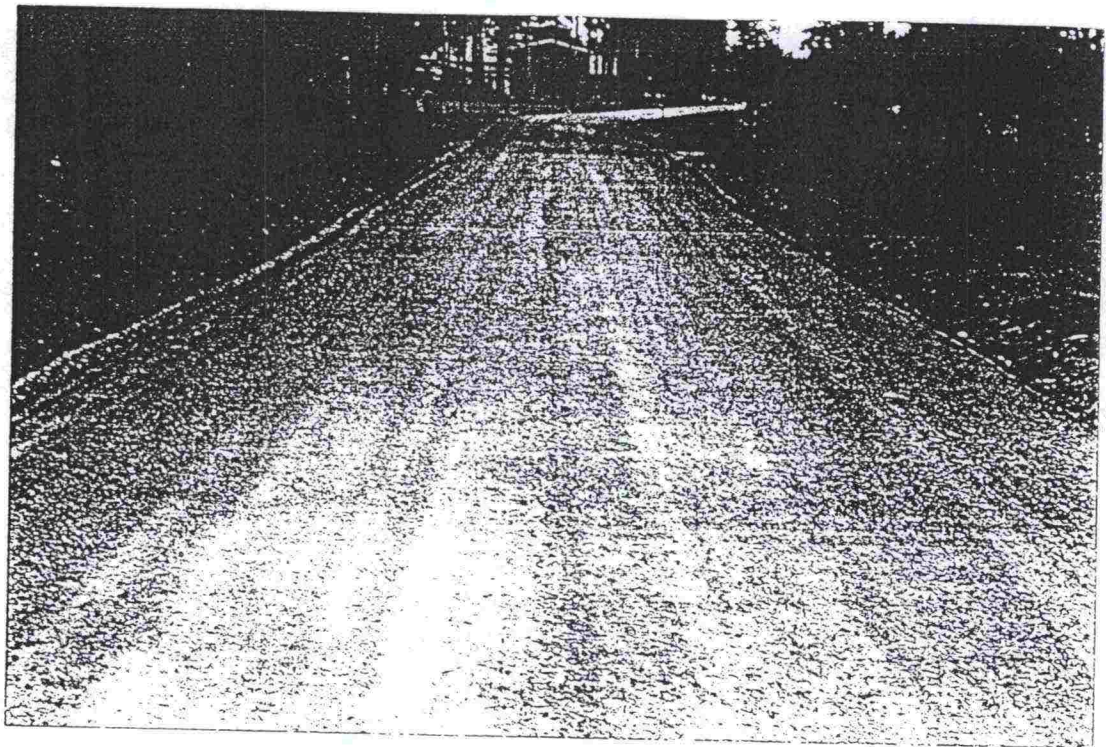
Kuva 19: Pohjainveden, pt 16005, 1.5%-osuus kolme viikkoa käsittelystä. Kuntoluokka 4,7 ja kuntoindeksi 93.

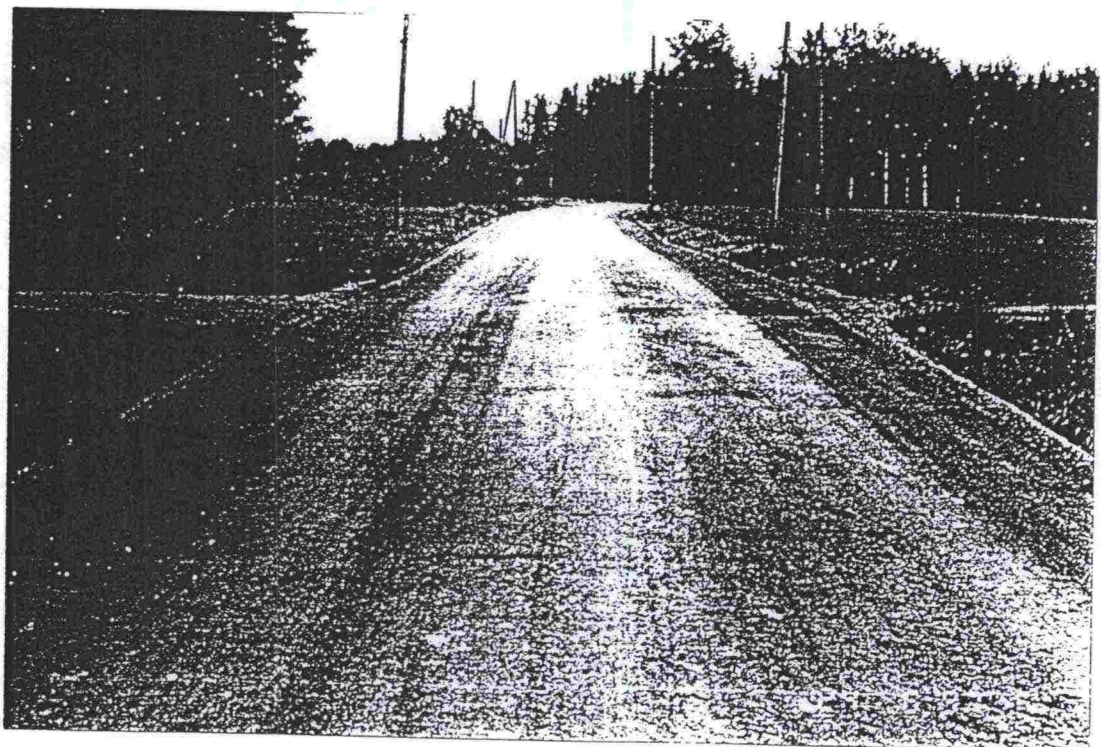
Kuva 20: Pohjainveden, pt 16005, 2%-osuus kolme viikkoa käsittelystä. Kuntoluokka 5 ja kuntoindeksi 97.

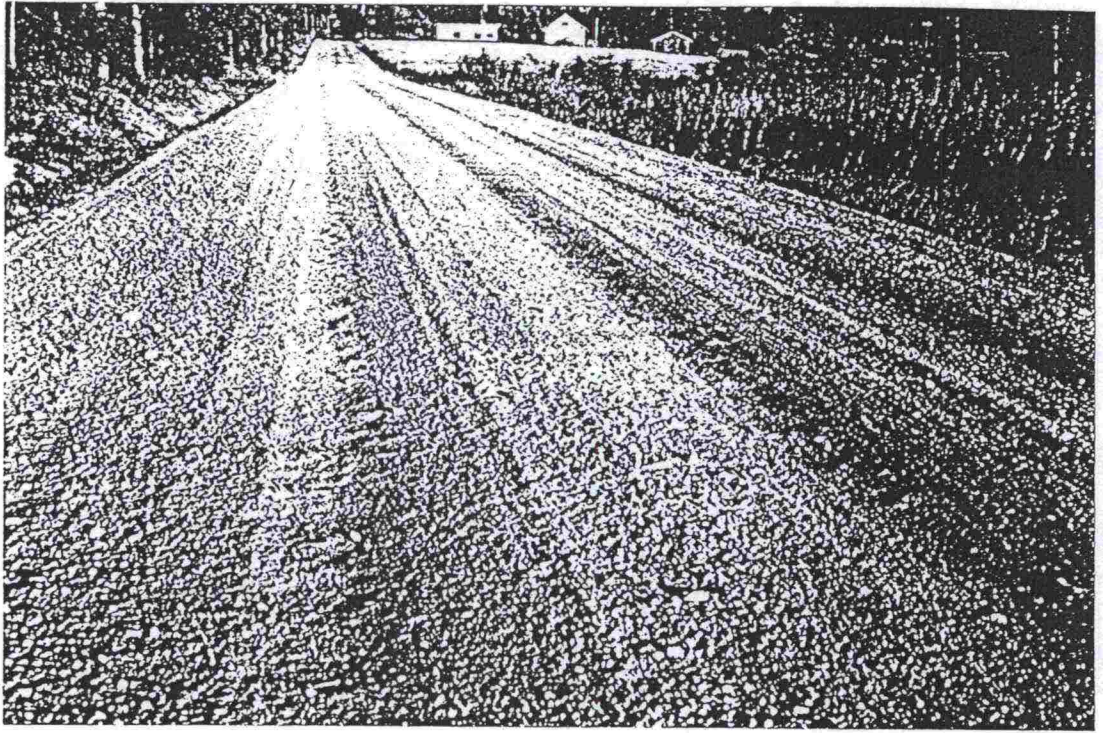
Kuva 21: Itä-Karttulan, mt 5516, 1 %-tieosuus viikko tasaushöyläyksen jälkeen. Kuntoluokka 3.

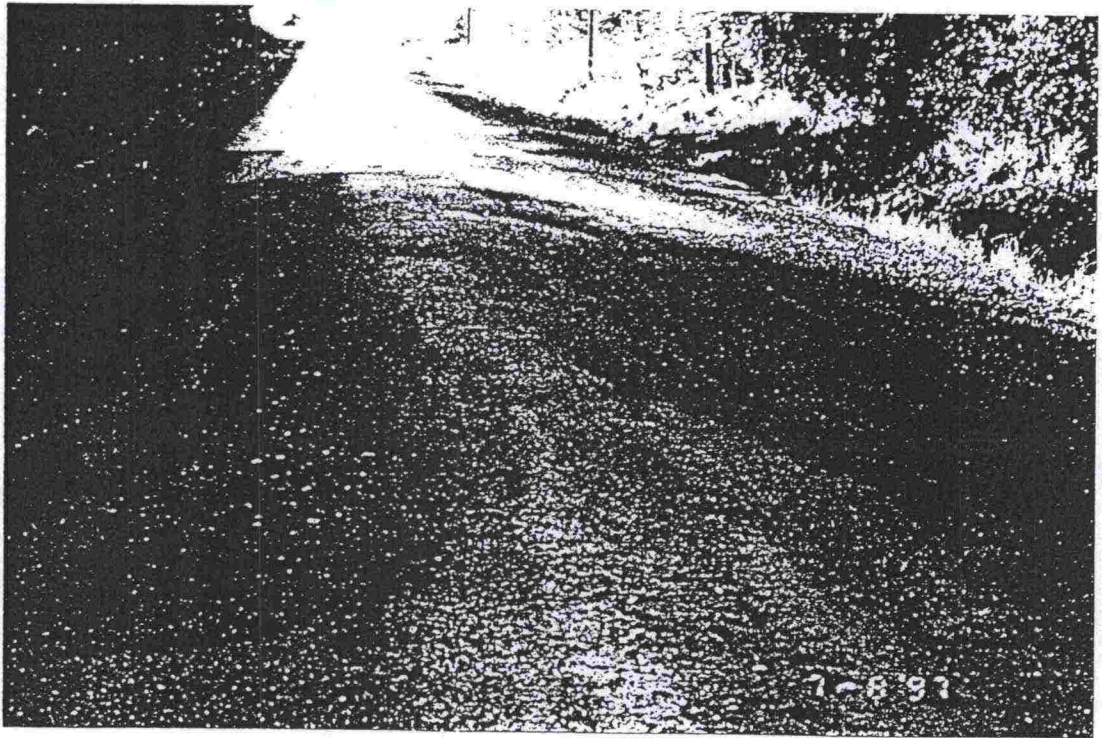
Kuva 22: Itä-Karttulan, mt 5516,2 %-osuuden routaheittojen tasauskohta viikko höyläyksestä. Kuntoluokka 4,3.

Bitumiemulsiolla tapahtuva pölynsidonta tulisi keskittää teille, joilla ei esiinny vakavia routavaurioita. Mikäli tietä joudutaan routaheittojen takia työstämään, saattaa käsitellyn kulutuskerroksen ja käsittelemättömän kerroksen välillä tapahtua sekoittumista, jolloin käsittelyn vaikutus heikkenee. Kertaalleen käsitellyn kulutuskerroksen työstön jälkeisessä tiivistymisessä voi myös esiintyä ongelmia.

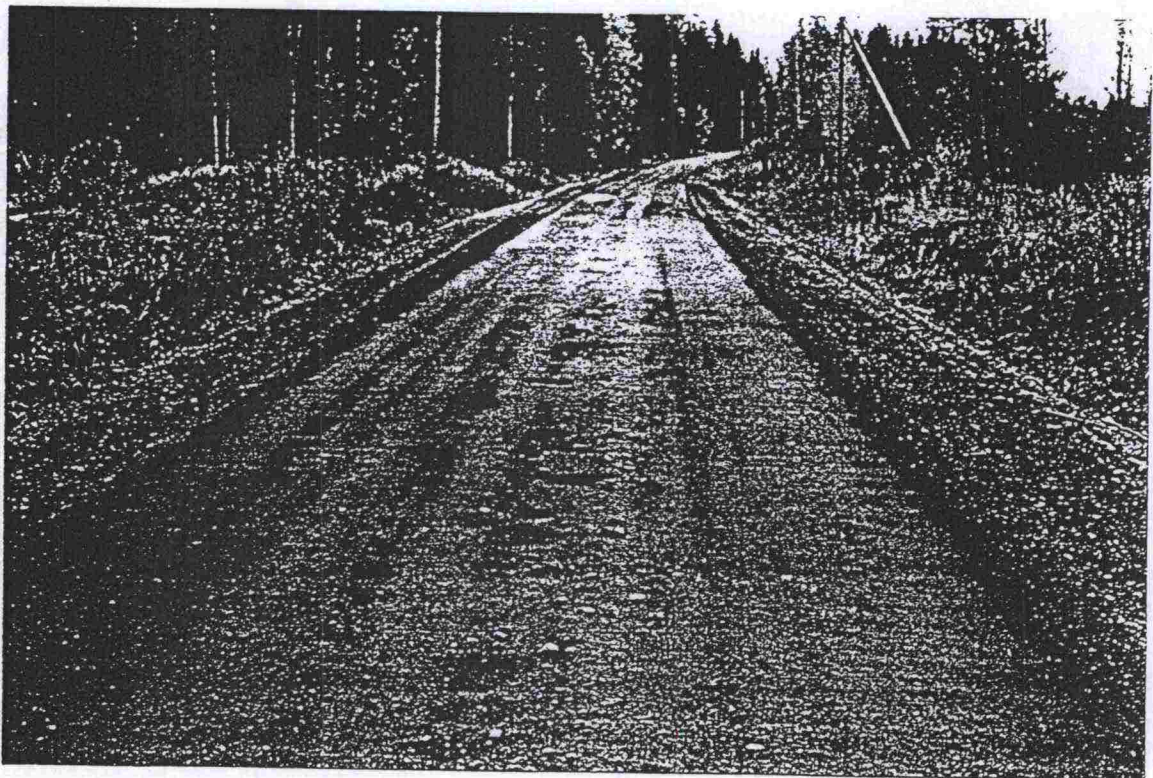
Seuranta suoritettiin viimeisen kerran viikolla 41. Tällöin Itä-Karttulan 1 %- ja 1,5 %-osuudet olivat hieman parantuneet sateen johdosta, mutta olivat kuitenkin toimenpiderajan alapuolella (kuntoluokka < 3). 2 %-osuus oli osittain hyväkuntoinen, mutta osin erittäin huonokuntoinen. Suurimpana ongelmana oli lisääntynyt reikiintyminen. Seurannan päättyessä oli parhaassa kunnossa referenssiosuus. Pohjainveden osuudet olivat sitävästoin säilyttäneet hyvän kuntonsa. Siellä 1 %- ja 1,5 %-osuudet vastasivat kunnoltaan referenssiosuutta, kuitenkin siten, että 1,5 %-osuus oli näistä paras ja 1% -osuus heikoin. 2 %-osuutta saattoi pitää jopa erittäin hyväkuntoisena. Se olikin koko seurannan paraskuntoisin osuus. Kuvissa 24 - 29 on esitetty koeosuudet viikolla 41, seurannan päättyessä.

Kuva 24: Itä-Karttulan 1%-osuus viikolla 41. Kuntoluokka 2,5.

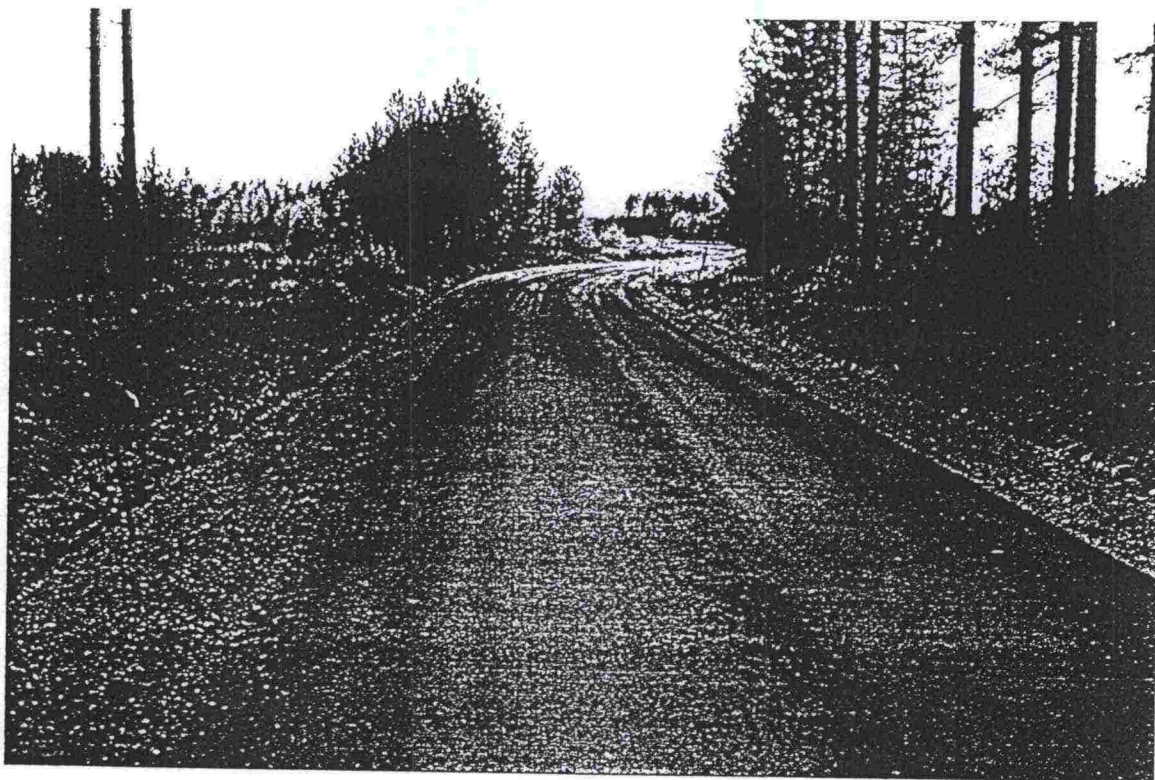
Kuva 27: Pohjainveden 1%-osuus viikolla 41. Kuntoluokka 2,5.

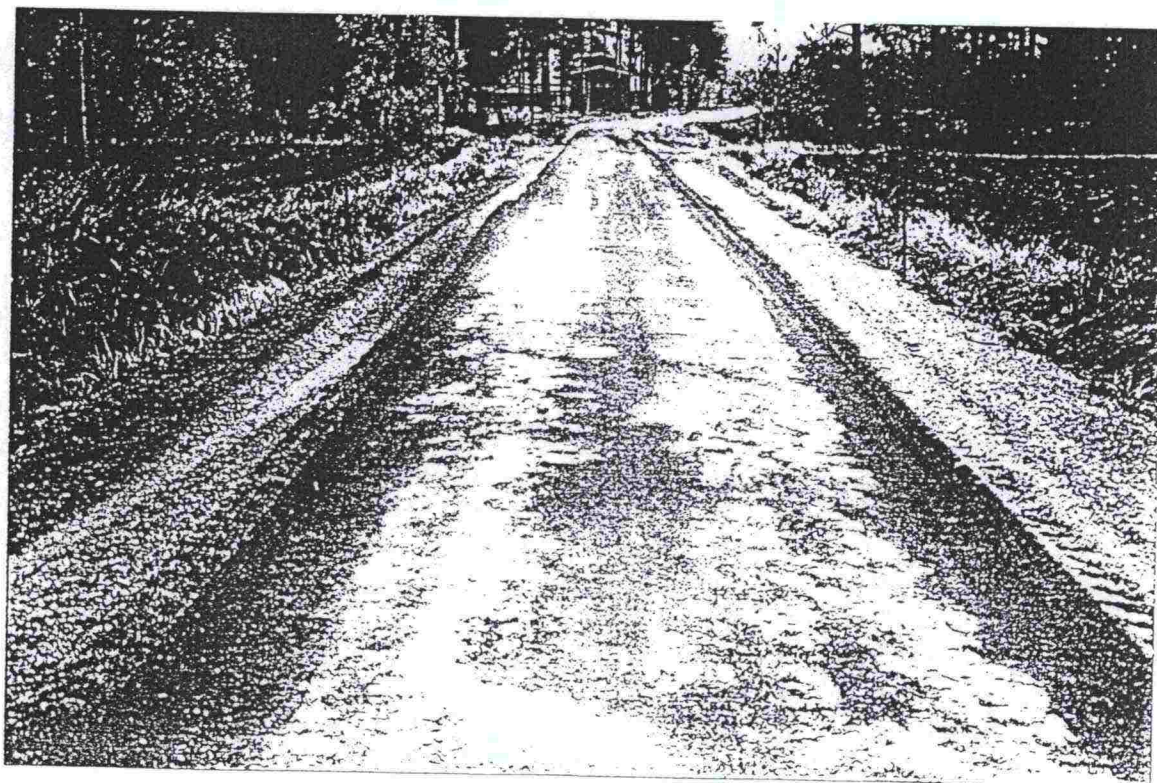
Kuva 28: Pohjainveden 1,5%-osuus viikolla 41. Kuntoluokka 3.
